# CASE REPORT

Gestione di un elemento dentale fratturato e sua sostituzione con un impianto post-estrattivo a carico immediato in una zona ad alta valenza estetica.

## CASO CLINICO / NOVEMBRE 2013

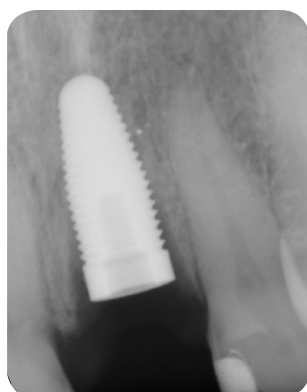
Controllo radiografico in seguito all'inserimento della fixture implantare.

Si procede all'inserimento dell'impianto Anthogyr Tapered Full-BCP diametro 5 mm per lunghezza 13 mm.

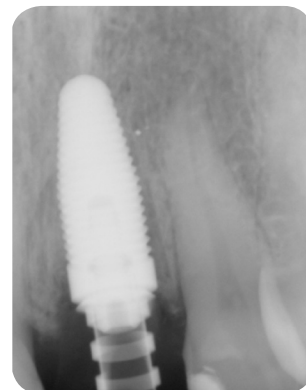
Radiografia di controllo in seguito al carico immediato con moncone in titanio anti-rotazionale.

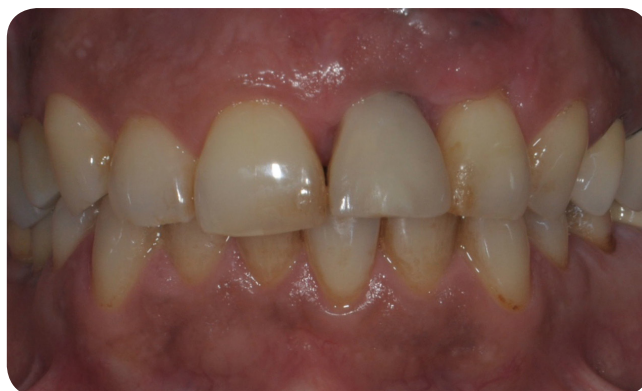
Guarigione a distanza di 4 settimane dall'intervento. Si noti come la forma ridotta del provvisorio permetterà la crescita e la maturazione dei tessuti molli.

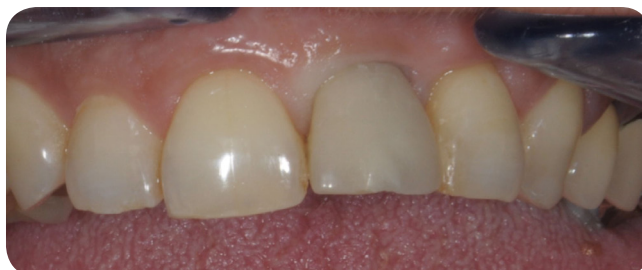
Prima modifica del Provvisorio a distanza di 6 mesi. Vengono aumentati i profili di emergenza mesiali e distali.

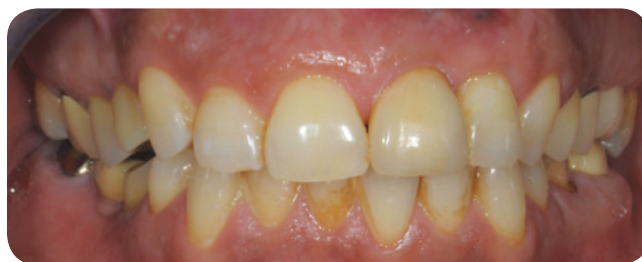
Prova estetico funzionale lucida. Si nota come il valore sia troppo basso e che la forma della ceramica comprima eccessivamente la papilla D.

Cementazione e finalizzazione del caso dopo modifica del valore.

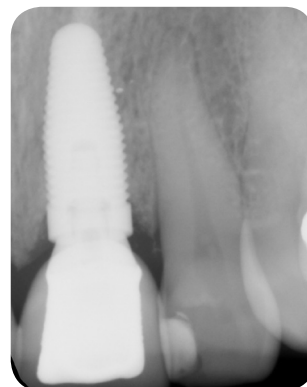
Radiografia di controllo finale dopo cementazione che evidenzia l'utilizzo della tecnica del Platform-Switching.
